# 岡崎市伊賀川における2008年8月末豪雨災害調査

## INVESTIGATION ON FLOOD DISASTER OF THE RIVER IGA IN AUGUST 2008

鷲見哲也<sup>1</sup>  
Tetsuya SUMI

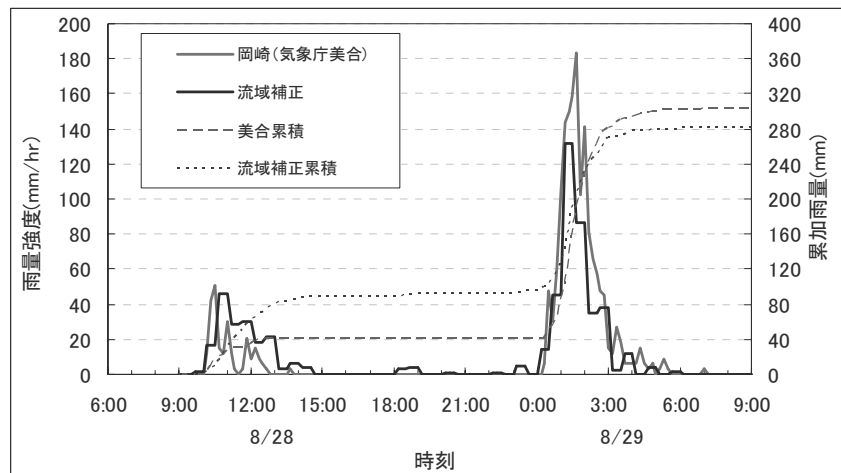
岡崎市伊賀川の災害をもたらした降雨は、2008年8月28日夜から29日未明に生じた短時間豪雨である。図-1は、岡崎市美合地点アメダス観測データによる降雨量の推移であり、その時間雨量最大値は29日午前1時から2時の146.5mmである。「愛知県の確率降雨（平成18年版）」<sup>1)</sup>によると200年確率の60分雨量は85.9mmであるから、それまでの統計から見ると、非常に稀で強い雨であるといえる。

図-1 岡崎周辺の雨量波形  
(上流域平均雨量併記, 美合雨量は10分毎, 流域雨量は30分毎)

が見られたため、74.7mm以上のレーダー解析雨量については図中の式で補正を行った。その結果、図-1中の流域平均雨量（補正）となり、時間最大雨量は108.8mmと計算された。

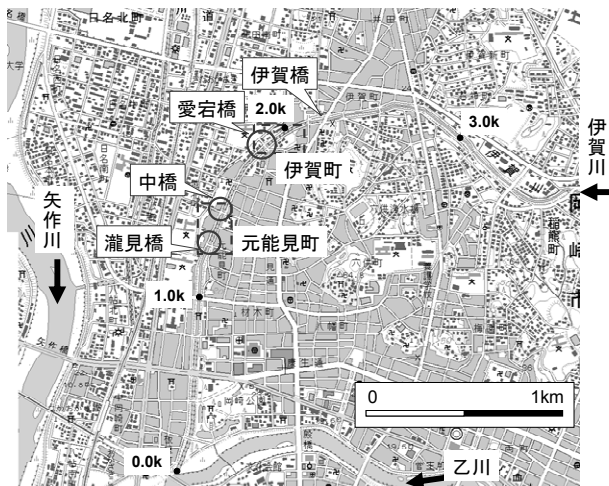
図-2 伊賀川の下流域説明図

2名の死者を出した伊賀川は、流域面積約12km<sup>2</sup>、管理流路延長が5.2kmの、県管理河川である(図-2)。上流域は丘陵地だが、4km地点付近からは市街地を流れる。県管理の乙川に合流し、さらには国管理の矢作川に合流する。本河道の下流部は、低平地の氾濫被害を軽減するため、明治時代から大正時代にかけて掘削し岡崎城の外堀に付け替えられた人工河道である。

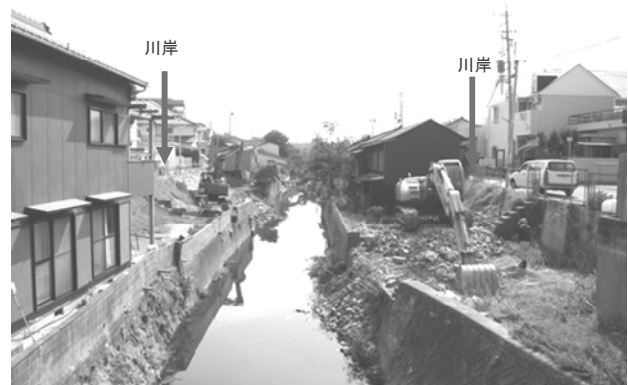
写真-1 中橋下流の河道内住宅(2008.10.08撮影)

著者らの測量によると、この200mの区間の両河岸は20mほどの幅があるが、法面から高水敷にかけて住宅が建ち、基礎の護岸やブロック塀によって低水路部は狭くなっており、その幅は約6.5mである。この区間およびその下流約500mも含め、河道に56戸の住宅が建っていたが、豪雨に伴う洪水による水位上昇と激しい流れにより5戸が全半壊した。(写真-1,2)

上流への水位上昇の原因の一つとなっている河道狭窄部の住宅について、愛知県は被災家屋の撤去を行うとともに、これまで進捗しなかった移転交渉に入っている<sup>5)</sup>。これにより停滞していた河川整備の進捗を図る。

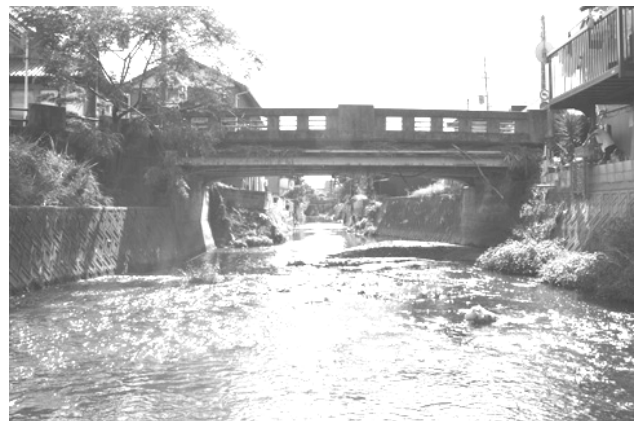
写真-2 中橋上流から見た河道狭窄部  
(2008.10.08撮影)

この区間の痕跡水位は，一部の河道内住宅に床上浸水・損壊をもたらしたものの，河岸・堤防高より1m以上低い。しかし，その上流の中橋の橋桁にあたるまでせき上げており，急激な断面減少部（写真-2）の上流部で急激な水位変化があることがわかった（図-3）。そして中橋より上流100m程の区間の左岸で越水，床上浸水が生じている。この付近での横断地形を図-4に示す。

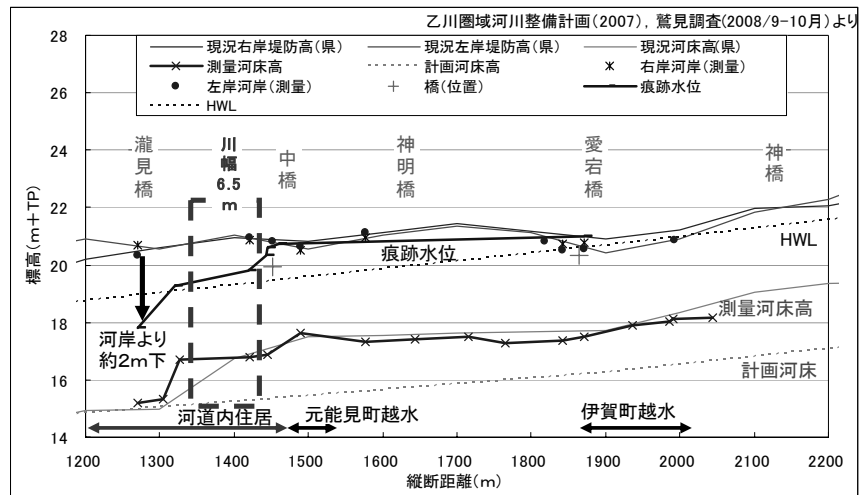
図-3 縦断面図（痕跡水位，河床高測量）

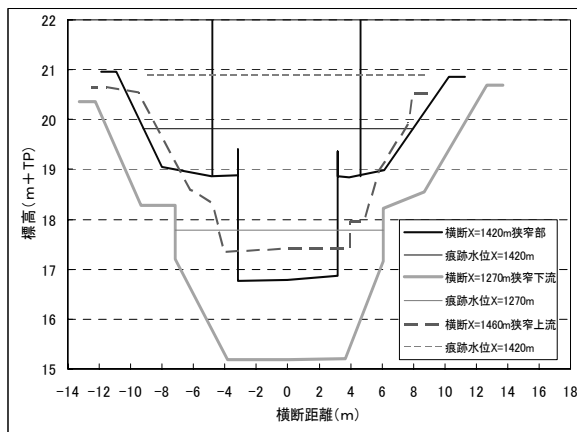
図-4 横断面図（測量結果，中橋周辺）

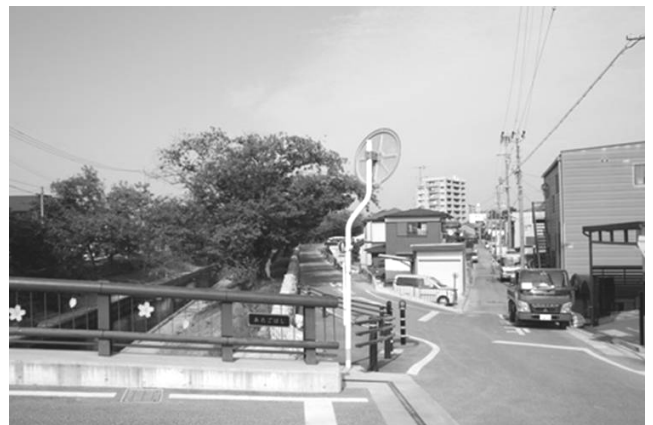
写真-3 越流部（愛宕橋左岸，上流を望む）

ほとんどなかった。堤防の低い区間の越流水深は最大で43cmで、越流区間は約100mに及んだ。

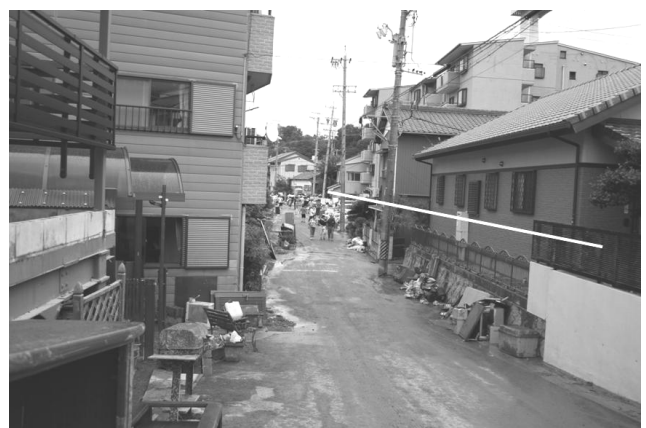
中橋から約400m上流（1.9km地点付近）の左岸，愛宕橋の直上流には上下流部に比べてやや堤防が低い区間が

写真-4 愛宕橋左岸伊賀町の被災地（白線は痕跡水位）

あり，ここより越水した。

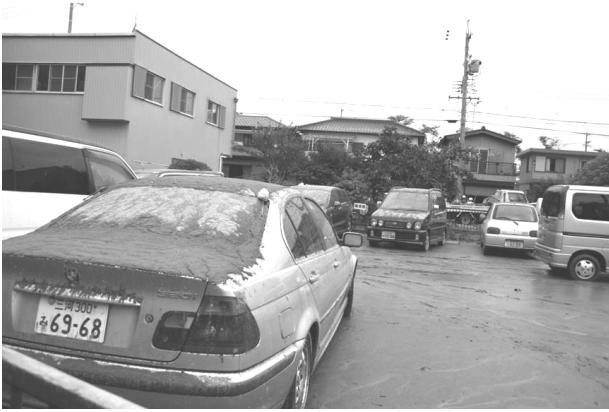
写真-5 愛宕橋左岸伊賀町の被災地

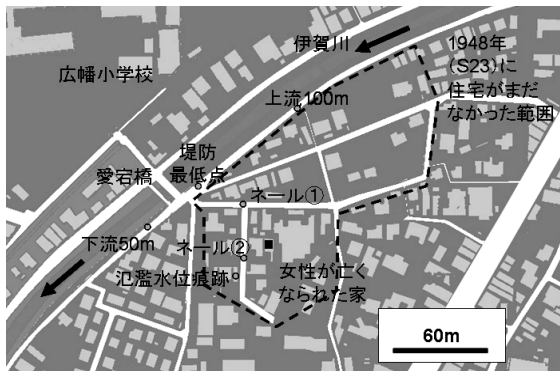
図-5 伊賀町氾濫域周辺平面図

筆者はこの地区での氾濫痕跡や地形の特徴を得るため、図-5においてGPS測量及び水準測量を実施し、図-6のような横断イメージを得た。河床高は窪地地盤高とほぼ同じで、越水後の窪地内の最大水深は約3mとなった。これにより、平屋に住居していた女性1名が亡くなった。

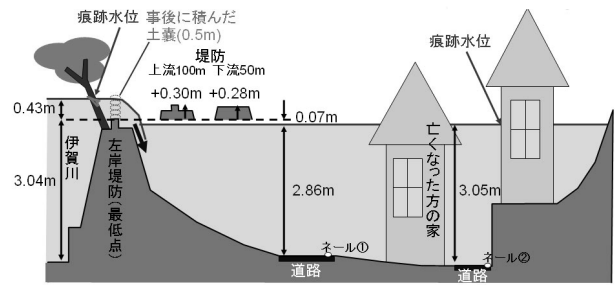
図-6 伊賀町の横断方向の高さのイメージ

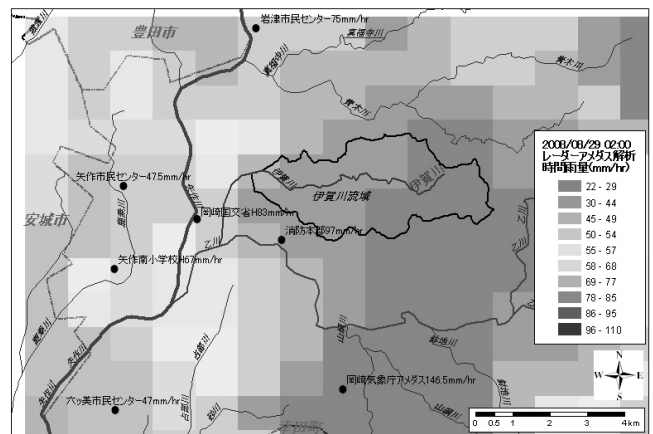
図-7 レーダーアメダス解析雨量（補正）と地点雨量  
（2008年8月29日1-2時 時間雨量）

河道の測量結果を用いて、水位痕跡の再現を試みた。まずレーダーアメダス解析雨量を入手し、流域平均雨量を推定した（図-7）。この際に、地上雨量との比較を行ったところ、（図-8）のように強い雨量の領域でずれ

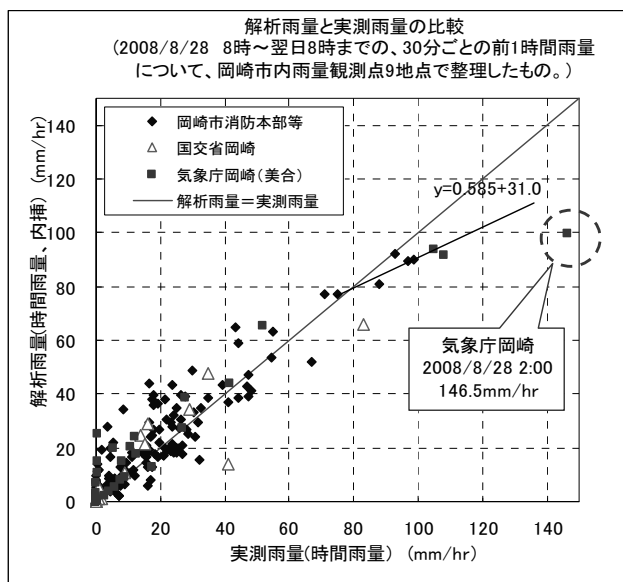
図-8 レーダー・アメダス解析雨量と地点雨量の比較

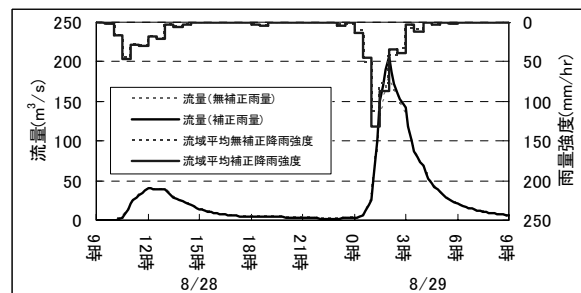
クラーク・ヘン式<sup>7)</sup>で計算したところ、伊賀橋までの洪水到達時間は約1時間である。合理式に従って、流出係数0.70、流域面積11.5km<sup>2</sup>を代入すると、ピーク流量は243m<sup>3</sup>/sが算定された。本河川の計画（5年）では伊賀橋で115m<sup>3</sup>/sであり、その倍以上となる。参考のため、貯留関数法において、 $f_1=0.6$ 、 $R_{sa}=130\text{mm}$ 、 $k=7$ 、 $p=0.6$ 、 $T_1=0$ を仮定した場合、最大流量は207m<sup>3</sup>/sと算定された（図-9）。

図-9 貯留関数法による計算の例

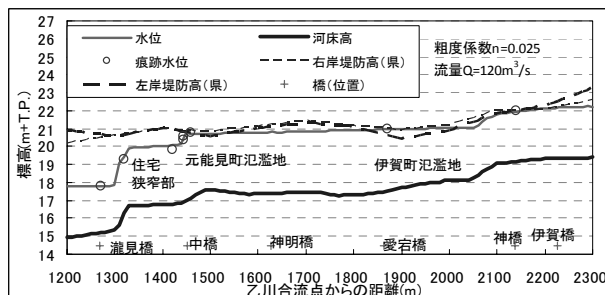
一方で、現地測量した河道縦横断面地形のデータを利用して、エネルギー法による河道一次元不等流計算を行った<sup>7)</sup>。ここでは流量および粗度（ $n=0.025$ ）を一定と仮定した。下流端水位は痕跡水位を与え、常流・射流に応じて計算方向を選択した。また、中橋下流での急縮部での水位の変化が大きいため、上流側に痕跡水位を与えて計算した。その結果、現地の痕跡水位を説明できるのは、せいぜい120m<sup>3</sup>/s程度（図-10）であり、これは計画流量（115m<sup>3</sup>/s、5年）とほぼ同じである。これを超えると、河道狭窄部断面での水位（ほぼ限界水深）は大きくなりすぎる。このことから、愛宕橋に到達するまでに上流で生じた流出の半分ほどが断面不足により溢水し、上流域での氾濫を生じさせる一方、下流にはほぼ計画流量の規模の流れが到達し、愛宕橋および中橋の各上流側左岸で越水し氾濫被害をもたらした、と推測される。

また、狭窄部上流の水位の上流への影響については、水面勾配は小さくほぼ水平であり、常流での上流への水位伝播が水位伊賀町愛宕橋付近の越水の原因となったと考えられる。

図-10 水位縦断の再現計算と痕跡水位の比較  
( $Q=120\text{m}^3/\text{s}$ 、 $n=0.025$ を仮定)
