# 岡崎市伊賀川における2008年8月末豪雨災害調査

## INVESTIGATION ON FLOOD DISASTER OF THE RIVER IGA IN AUGUST 2008

鷲見哲也<sup>1</sup>  
Tetsuya SUMI

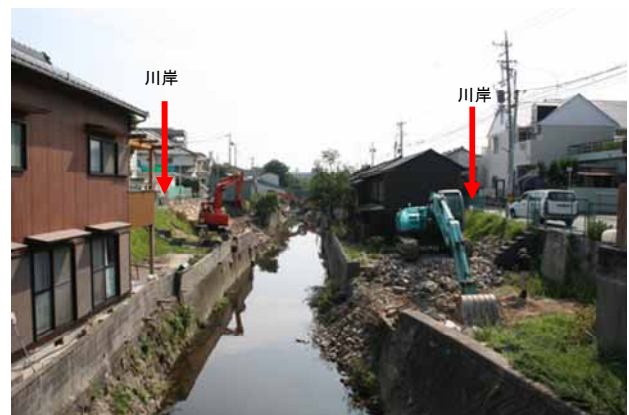
写真-1 中橋下流の河道内住宅(2008.10.08撮影)

著者らの測量によると、この200mの区間の両河岸は20mほどの幅があるが、法面から高水敷にかけて住宅が建ち、基礎の護岸やブロック塀によって低水路部は狭くなっており、その幅は約6.5mである。この区間およびその下流約500mも含め、河道に56戸の住宅が建っていたが、豪雨に伴う洪水による水位上昇と激しい流れにより5戸が全半壊した。(写真-1,2)

上流への水位上昇の原因の一つとなっている河道狭窄部の住宅について、愛知県は被災家屋の撤去を行うとともに、これまで進捗しなかった移転交渉に入っている<sup>5)</sup>。これにより停滞していた河川整備の進捗を図る。

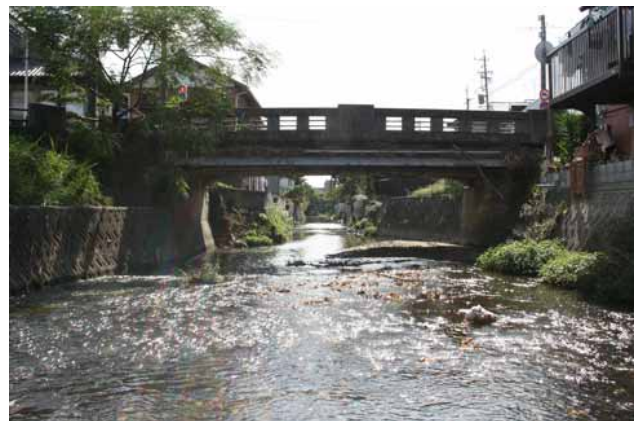
写真-2 中橋上流から見た河道狭窄部  
(2008.10.08撮影)

この区間の痕跡水位は, 一部の河道内住宅に床上浸水・損壊をもたらしたものの, 河岸・堤防高より1m以上低い。しかし, その上流の中橋の橋桁にあたるまでせき上げており, 急激な断面減少部(写真-2)の上流部で急激な水位変化があることがわかった(図-3)。そして中橋より上流100m程の区間の左岸で越水, 床上浸水が生じている。この付近での横断地形を図-4に示す。

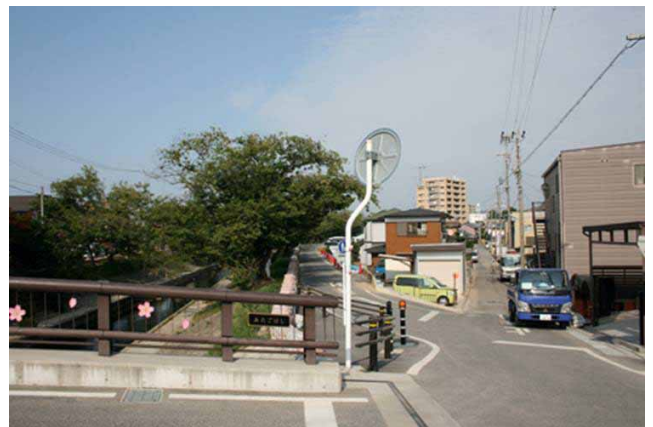
写真-3 越流部 (愛宕橋左岸, 上流を望む)

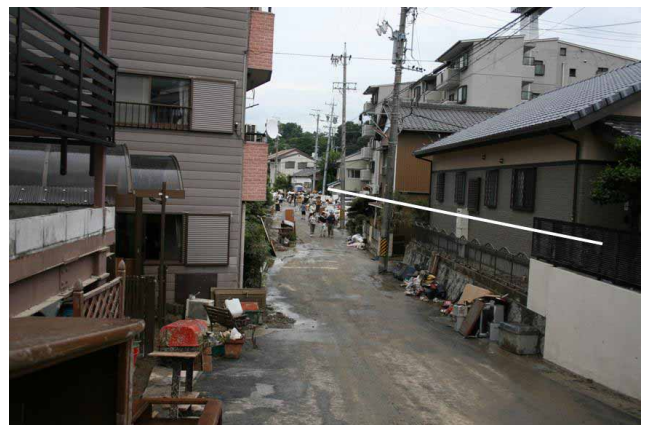
写真-4 愛宕橋左岸伊賀町の被災地(白線は痕跡水位)

ほとんどなかった。堤防の低い区間の越流水深は最大で43cmで、越流区間は約100mに及んだ。

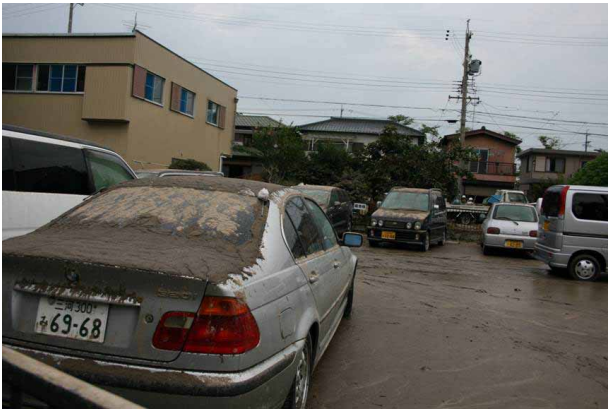
写真-5 愛宕橋左岸伊賀町の被災地
