「踏切遮断による交通への悪影響」

7班

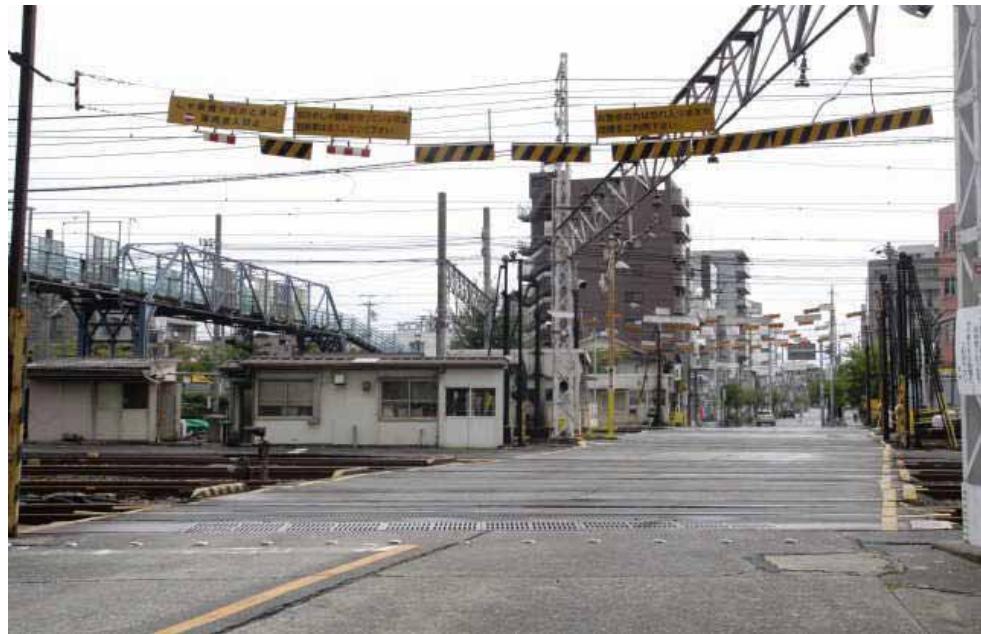
図 2 西から東へ見た神宮前の踏切

名古屋市熱田区に存在する名古屋鉄道の駅であり、現在愛知県で唯一の手動で踏切の操作をする第1種乙踏切である。JR 東海の御田踏切と名古屋鉄道の神宮前1号踏切は平行しており、踏切は一体化している。この2つの踏切の中間に幅が狭いが歩行者・自転車の待避スペースが設けられていて、踏切の横には両鉄道が管理している歩道橋がある。また、この踏切は、遮断時間を可能な限り短縮するために踏切全体を3つに区切って別々に動かせるようになっていて、「全開」「閉鎖」のほかにその内の一歩の踏切だけを上げることが可能な場合は、「半開」といって歩行者・自転車のみ

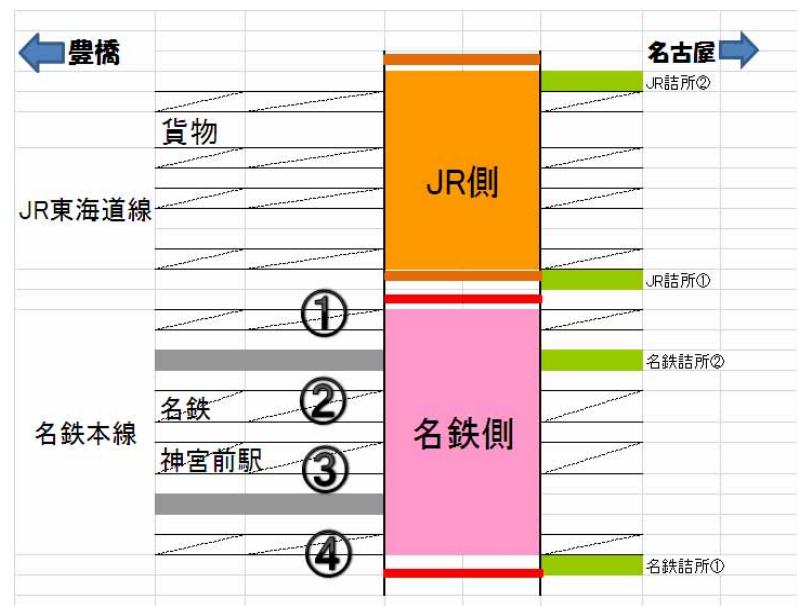
図 3 神宮前駅の路線図

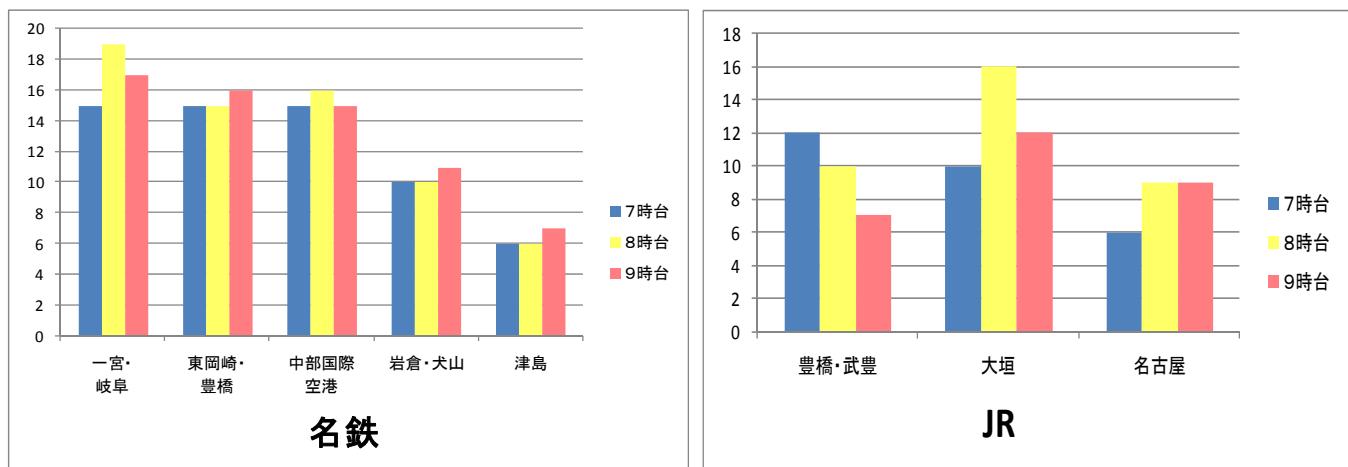
図 4 両鉄道の電車本数

踏切の遮断時間は、1時間で最大57分もあり、名鉄とJRの電車が頻繁に停車・通過するため遮断機が開いても10秒程で閉まり、名鉄とJRの両踏切が開くのは、最大で10分程度しかなかった。データを取った結果、自動車の通れる時間が1時間で11分20秒しかないという現状を知ることができた。

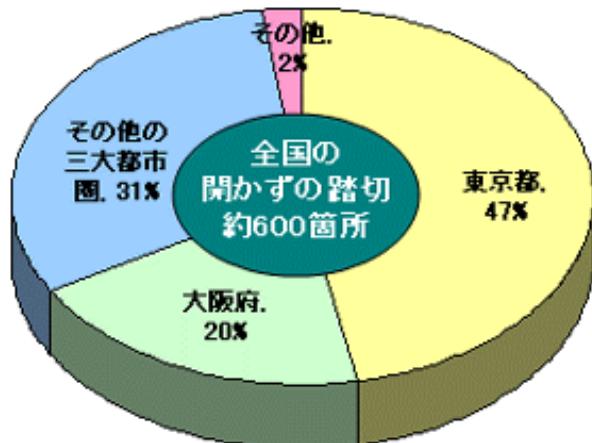
図5 全国の踏切数の割合

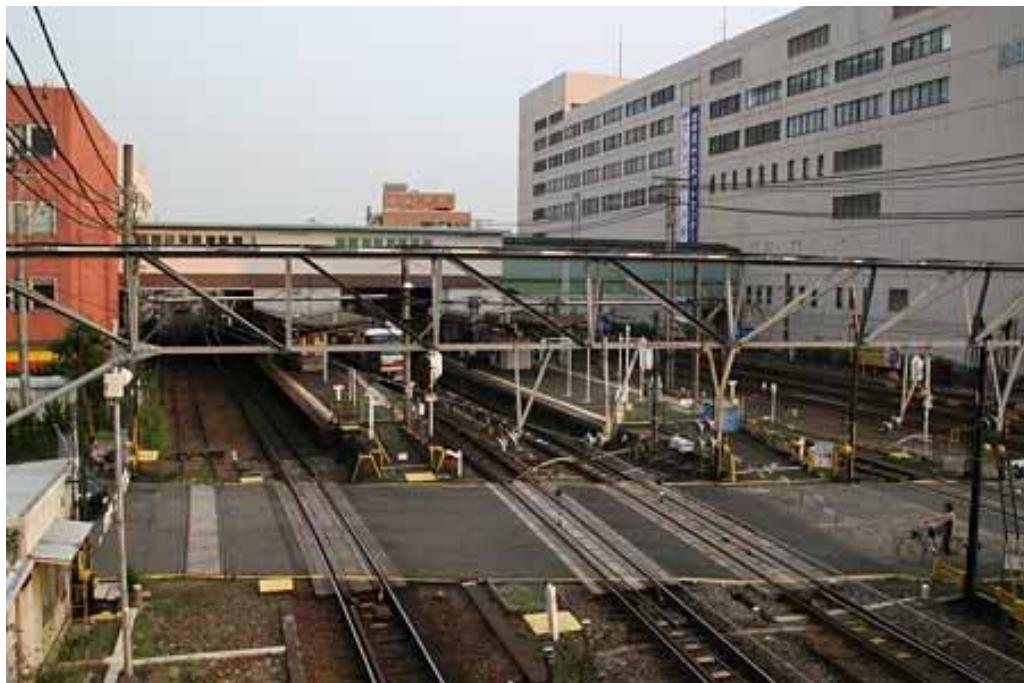
図 6 歩道橋から見た神宮前駅と踏切

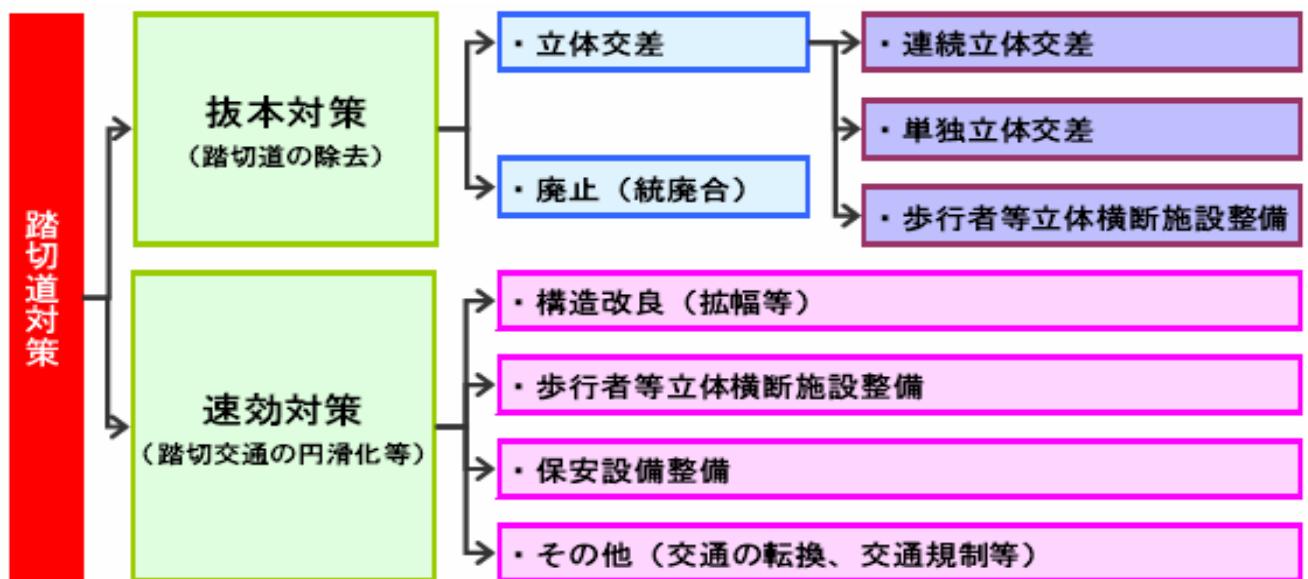
図 7 踏切対策

まず、抜本対策は立体交差（連続立体交差、単独立体交差、歩行者等立体横断施設整備）とその踏切を廃止させることであり、速効対策は構造改良や歩行者立体横断施設整備や保安設備整備やその他にすることである。

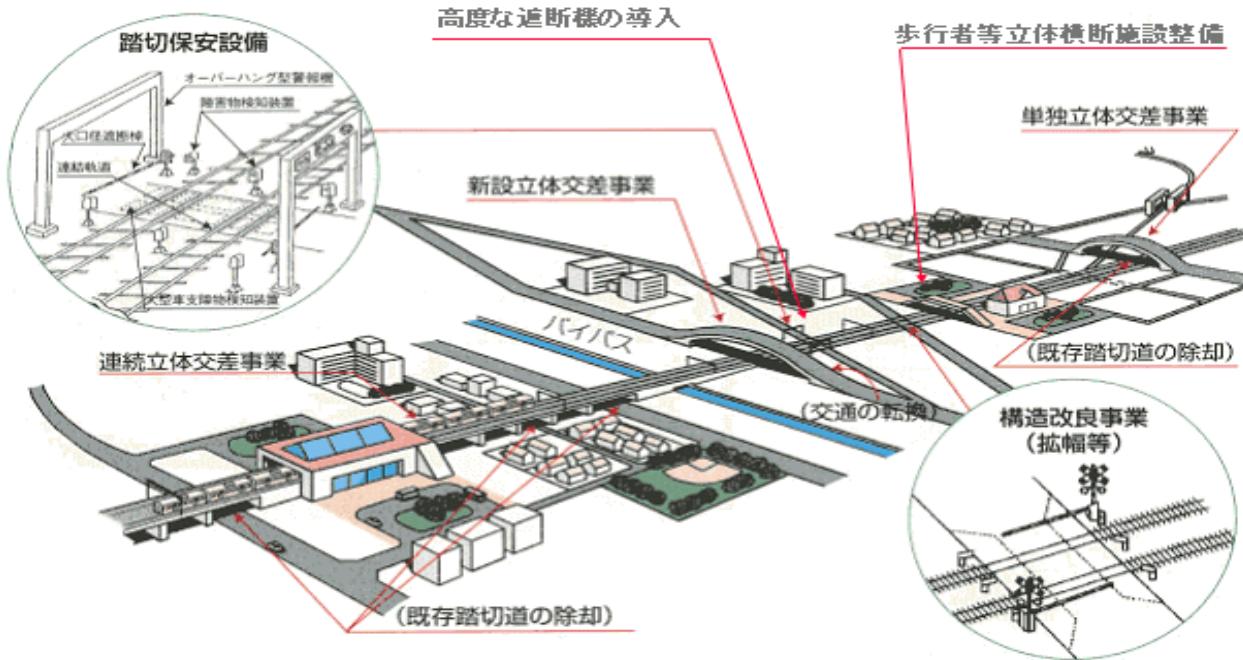
図 8 踏切道対策図

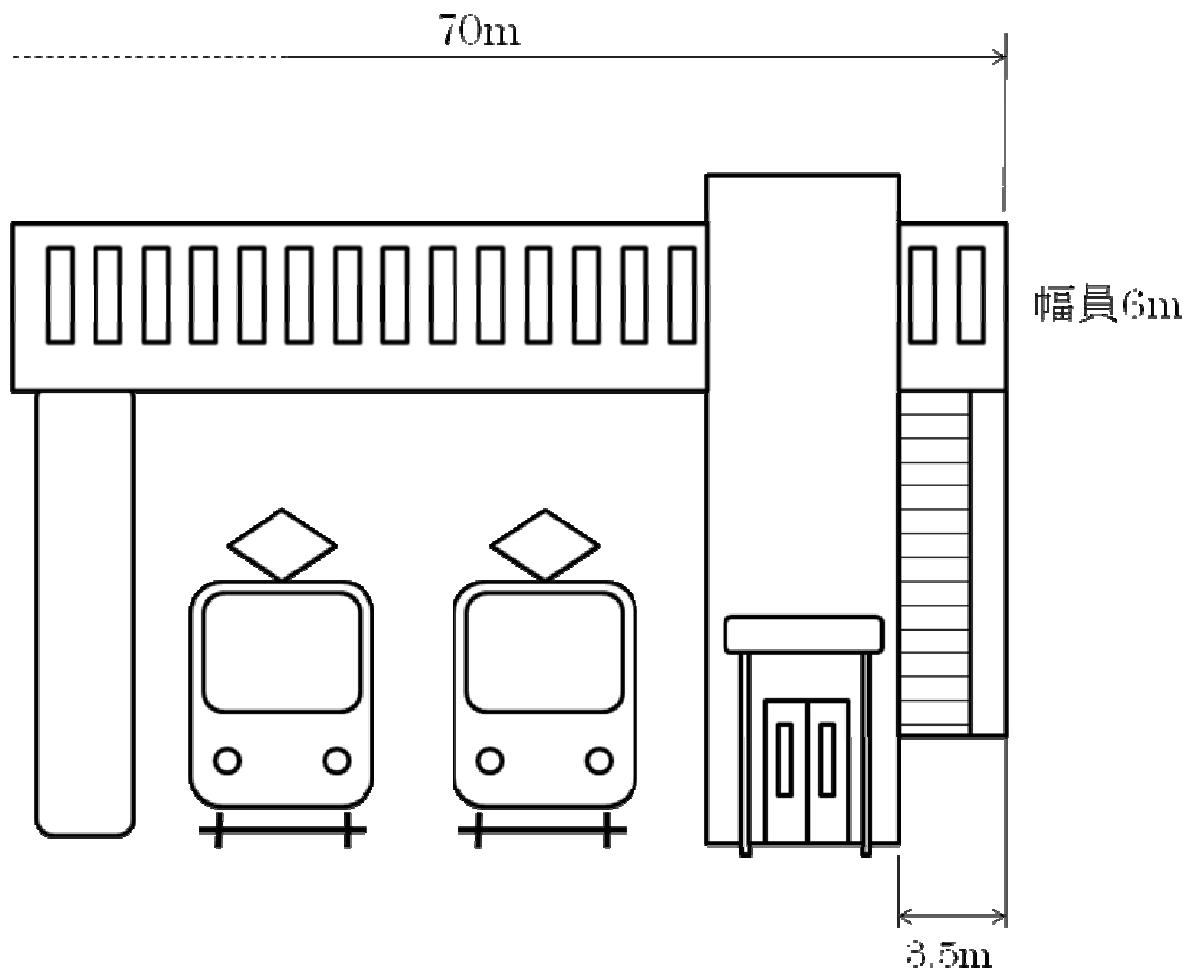
図 10 立体横断歩道橋のイメージ図

名古屋市役所、緑政土木局橋梁課の大谷さんに話を伺ったところ、以前からこの神宮前の踏切は問題になっており、ここ近年では3件の人身事故があり今の進みとしては踏切と今のある横断歩道橋を廃止し現在の踏切内にエレベーターと斜路付き階段のある立体横断歩道橋を来年（2010年）には計画できるとのことでした。なぜここは架道橋にしないかは、架道橋をかけたら、日本でも有数の神社の熱田神宮にかかりそれはできないので立体交差化は不可能である。

私達の班では名古屋市で開かずの踏切として有名な熱田区の神宮前駅を調査対象として熱田区の神宮前駅にデータを取り全国の開かずの踏切の現状と対策を調べ、また名古屋市役所緑政土木局の棟梁化に聞き取り調査に行った結果私たちは熱田区の神宮前駅の交通を円滑にするためには横断歩道橋置する案を提案する。私達として図 10 のような歩道橋を考えた。
